# Auditoria no Sistema de Tratamento e Visualização Radar X-4000

**Auditoria no Sistema de  
Tratamento e Visualização  
Radar X-4000**

Auditoria no sistema de tratamento e visualização Radar X-4000 / Tribunal de  
Contas da União ; Relator Ministro Benjamin Zymler. – Brasília : TCU, Secretaria  
de Fiscalização de Tecnologia da Informação, 2008.

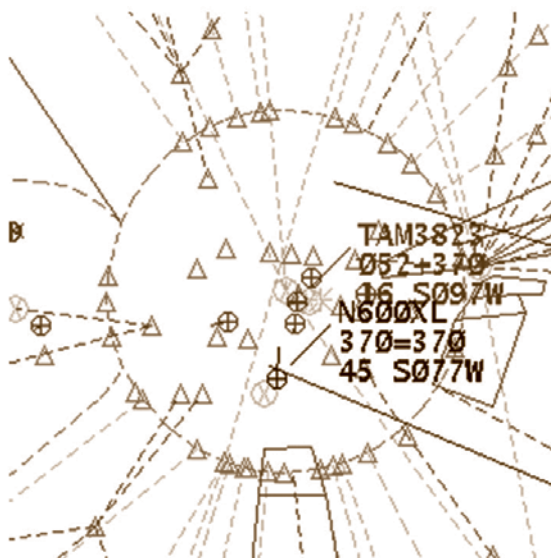
O sistema X-4000 utilizado pelos centros de controle de área apresenta lado a lado, na segunda linha da etiqueta de dados, duas informações sobre o nível de vôo<sup>7</sup>: o nível previsto no plano para a etapa que está sendo voada e o nível real voado pela aeronave obtido por meio do equipamento *transponder*, conforme mostrado na Figura 1. A informação da direita (370) corresponde ao nível previsto no plano da aeronave N600XL, enquanto a da esquerda (370) mostra o nível de vôo real voado pela aeronave.

Figura 1 – Etiqueta com níveis de vôo previsto e voado iguais

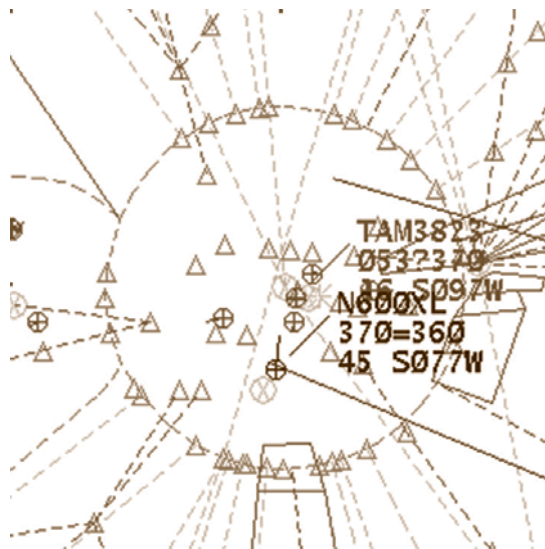
No entanto, nem sempre a aeronave mantém o nível de vôo previsto no plano. Em algumas situações as aeronaves recebem instruções do controlador para voar em um nível diferente do previsto, por solicitação do piloto ou para evitar conflitos de tráfego. O sistema X-4000 possui uma funcionalidade que altera automaticamente o nível de vôo no ponto da rota

previsto no plano, sem aquiescência do controlador e independentemente de alteração no nível real voado pela aeronave. Nesse caso, a etiqueta apresenta dois níveis diferentes, como na Figura 2.

Figura 2 - Etiqueta com níveis de vôo previsto e voado diferentes

Segundo informado pelos controladores entrevistados, essa situação pode induzir ao erro. A situação fica ainda mais grave se houver falha na comunicação, pois o controlador não tem como questionar a aeronave sobre o nível que está mantendo e tem que tomar as decisões com base no nível previsto no plano de vôo, que pode corresponder ao realmente voado ou não.

Durante as entrevistas, todos os controladores questionados afirmaram que não concordam com a mudança automática do nível de vôo sem aquiescência do controlador. A mudança do nível deveria ser feita mediante intervenção do controlador, se realmente ocorrer conforme o previsto, o que eliminaria a apresentação de nível incorreto.
