Objeto da fiscalização: Construção da Arena da Amazônia

Tipo de obra: Estádio

Órgão fiscalizador: Tribunal de Contas do Estado do Amazonas – TCE/AM

Identificação processo: 3939/2010

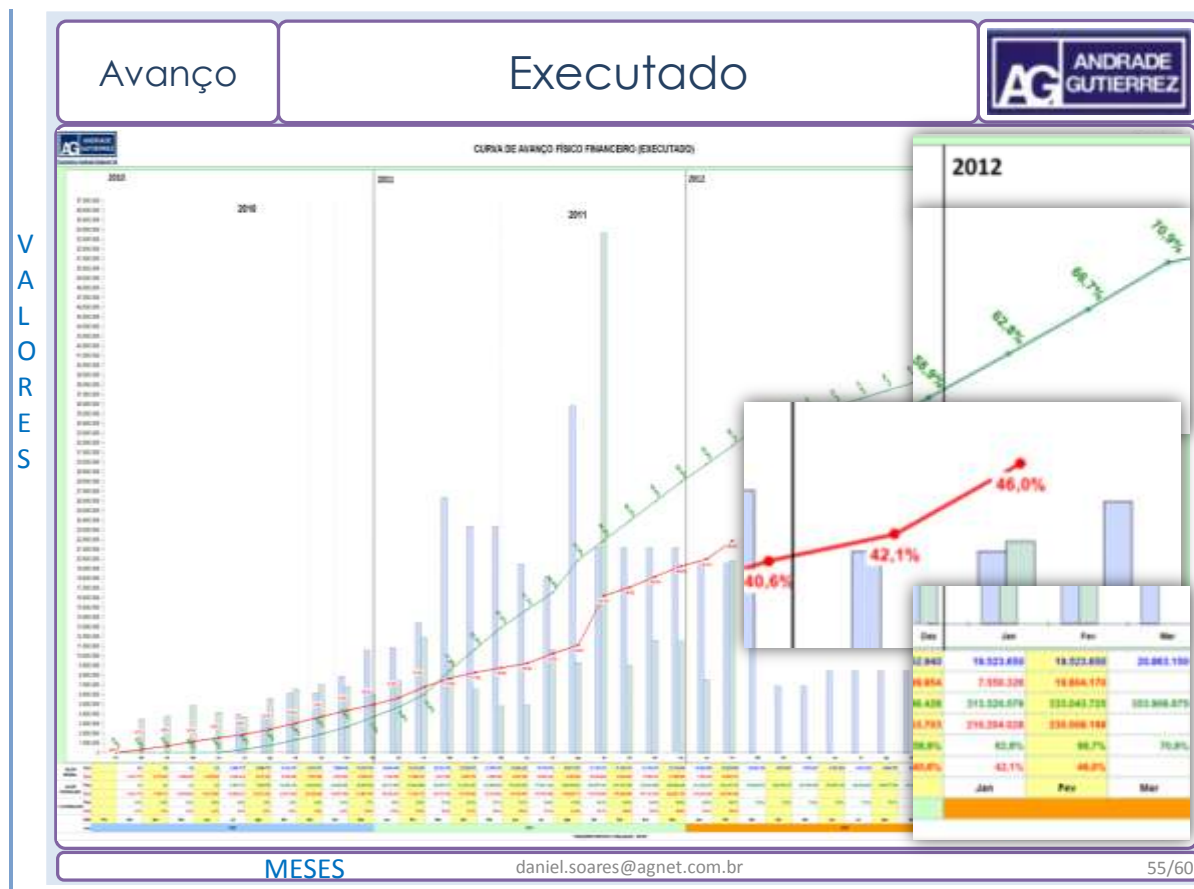
Figura 2*: Avanço Físico da Obra segundo a Construtora Andrade Gutierrez

*Slide apresentado pela Construtora Andrade Gutierrez na Reunião Gerencial de 13/04/12

Consideração 5: A Construtora Andrade Gutierrez apresenta um percentual de 46,00% de obra concluída até o mês de março de 2012 _vide Figura 2; tal percentual diverge em 19,55% da medição de serviços feita pela SEINFRA para o mesmo período;

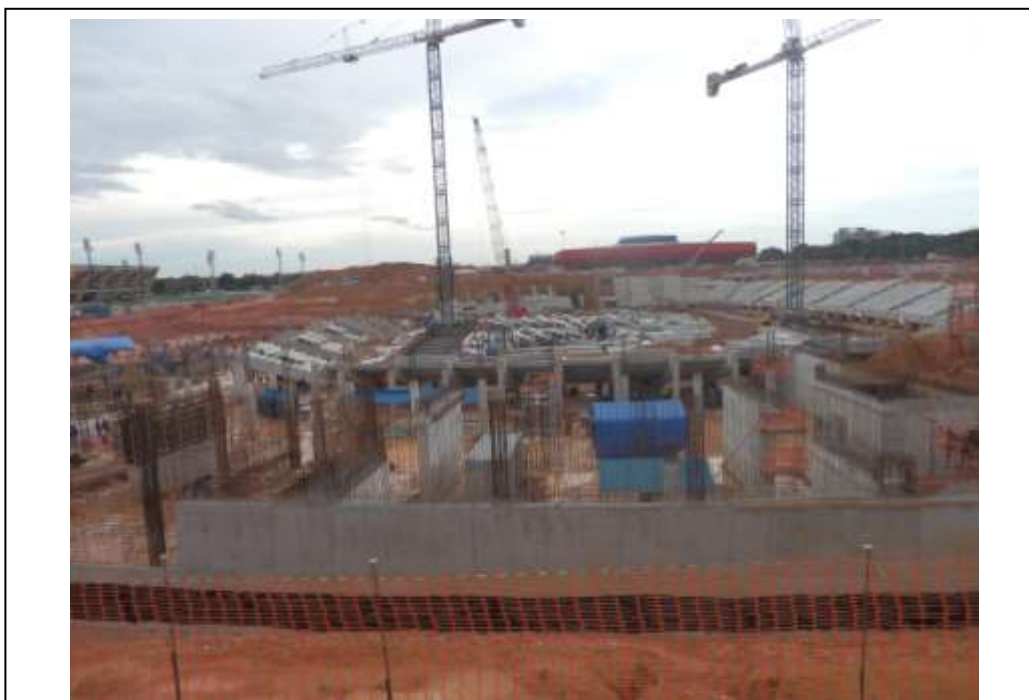
FOTO 1 – VISTA GERAL DA OBRA – LADO LESTE MAIS AVANÇADO

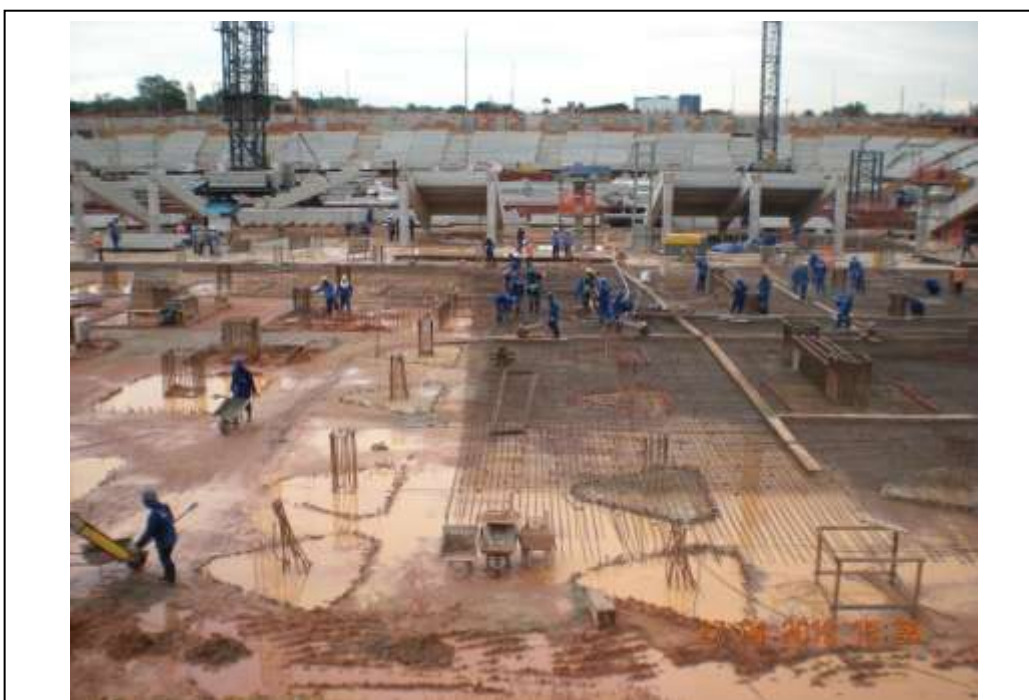
FOTO 2 – BLOCOS E CINTAS E ARMAÇÃO DA LAJE DE PISO DA ADMINISTRAÇÃO

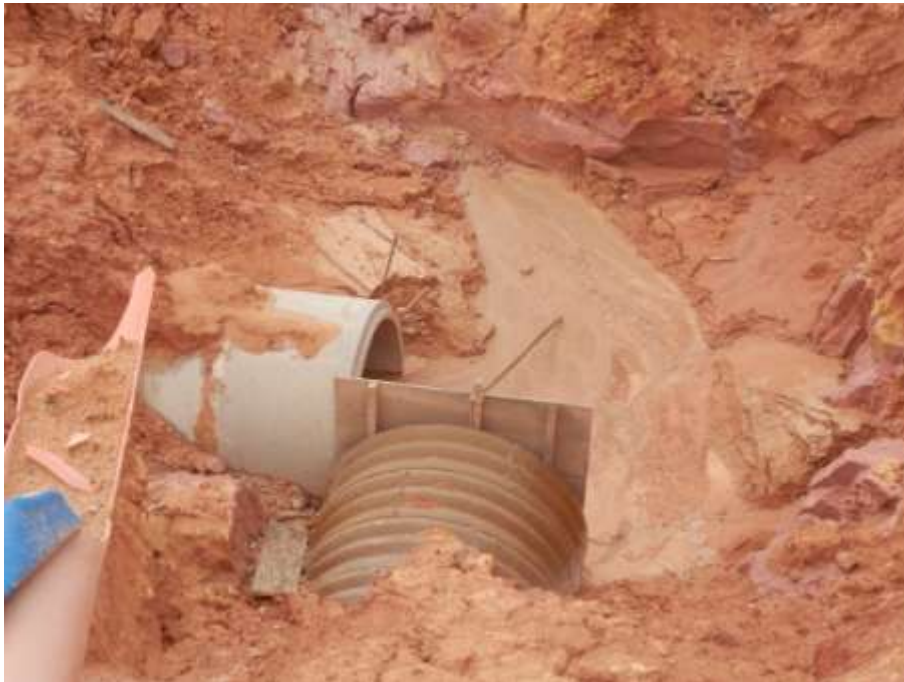
Consideração 6: Constatamos que o sistema de drenagem subterrânea *tunnel liner* trata-se de um serviço executado sem previsão na planilha orçamentária contratada, ou aditivo, não sendo portanto identificado o custo total da execução deste serviço;

Execução do sistema de drenagem subterrânea *tunnel liner*, serviço não constante na Planilha Orçamentária (fls. 2.052/2.084) contratada, e inexistência de Termo Aditivo firmado.

FOTO 3 – ENTRADA DO TUNNEL LINER

- ✓ **Item 5.4 – Apresentar justificativas para execução de serviços sem cobertura contratual, encaminhando as justificativas, projetos, planilha orçamentária e memória de cálculo de tais serviços;**

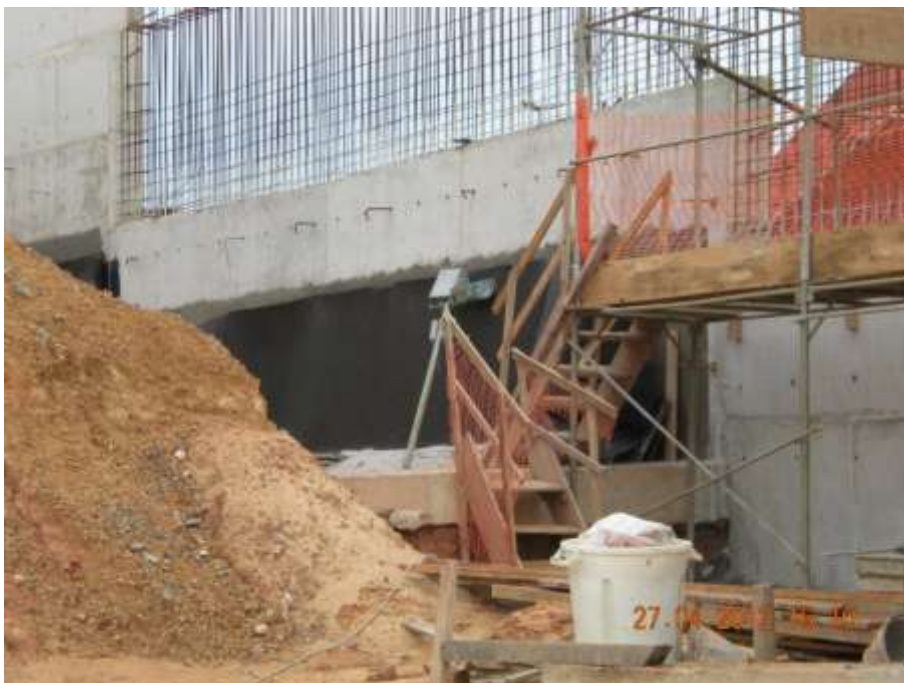
FOTO 4 – MURO DE CONTENÇÃO

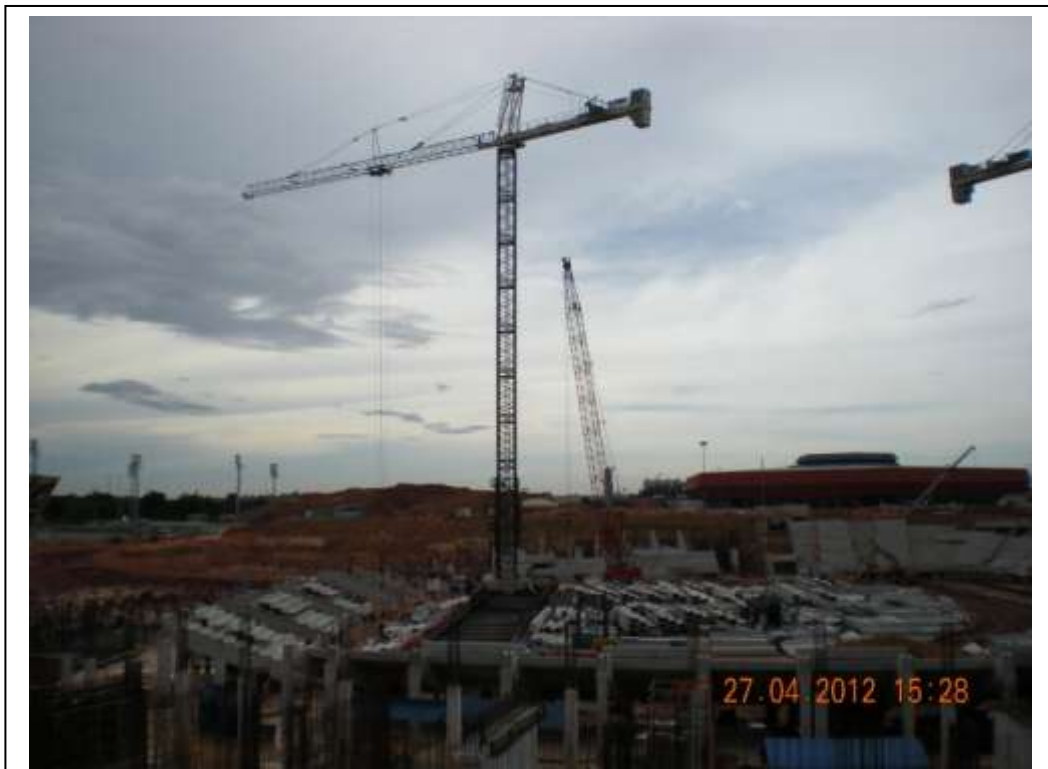
Consideração 8: Ao longo das visitas à obra, esta CI-DCOP constatou que o serviço referente ao item 3.1 – Locação de Grua Fixa h=45 m lança 55 m Capacidade de Carga 6 t, não vem sendo executado, todavia, constam nas planilhas de medição da SEINFRA referências ao pagamento deste item contratado. Hoje estão em pleno funcionamento apenas gruas móveis na execução dos serviços.

Utilização de Gruas Móveis sobre trilhos, sem cobertura contratual, considerando ausência de termos aditivos firmados.

FOTO 5 – GRUAS E GUINDASTE EM OPERAÇÃO

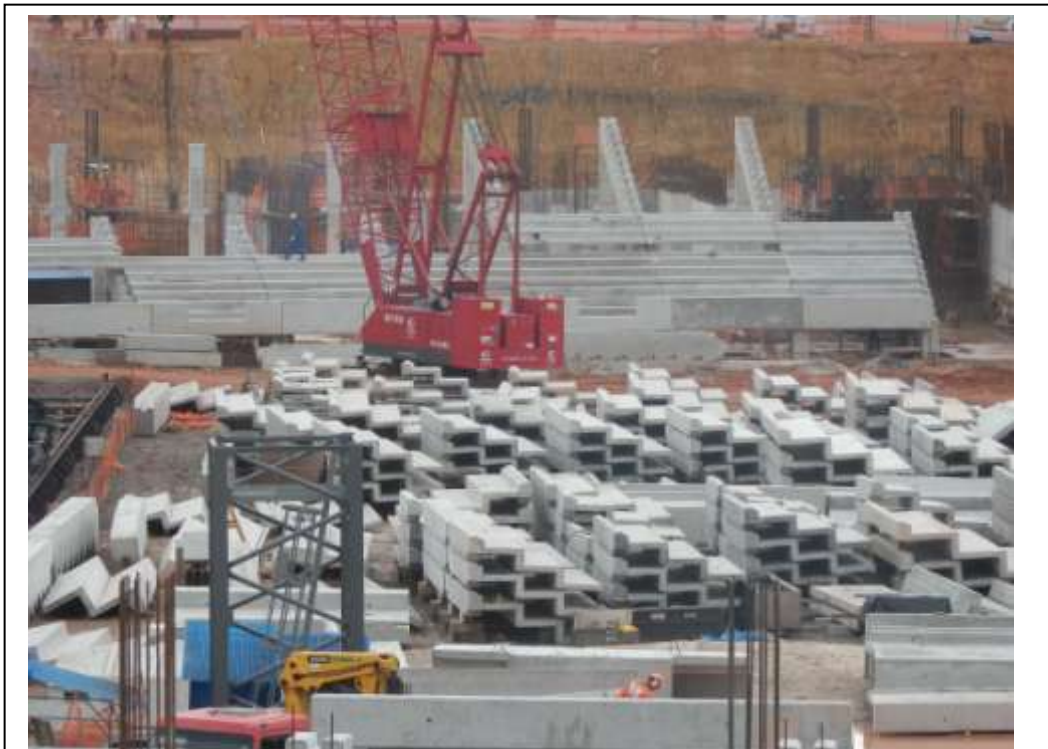
FOTO 6 – PRÉ MOLDADOS AINDA NÃO LANÇADOS
